# Sicherheit bei der Instandhaltung in Anlagen

Dr. Joachim Sommer

Referat Anlagen- und Verfahrenssicherheit

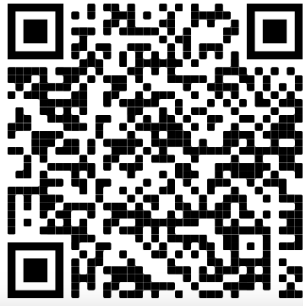
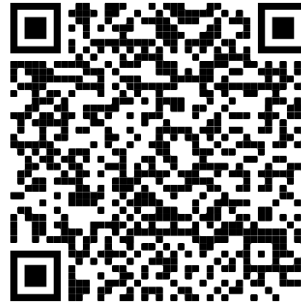
## LOCKOUT/TAGOUT

Medien der BG RCI:  
- Erklärfilm  
- K&B 035

## LOTO Freischaltprozess

1. Energiequellen abschalten
2. Gespeicherte Energien beseitigen und/oder sichern
3. Sichern durch eine Blockier-Einrichtung mit Schloss
4. Anbringen einer sichtbaren Kennzeichnung
5. Energiefreiheit kontrollieren (try out, LOTOTO)
